編號零九二/一七 二零一七年十月十九日

## 八月五日觀塘綫事故 港鐵汲取經驗 採納一系列改善措施

## 2017年8月5日觀塘站區域信號控制故障 高級別檢討委員會報告

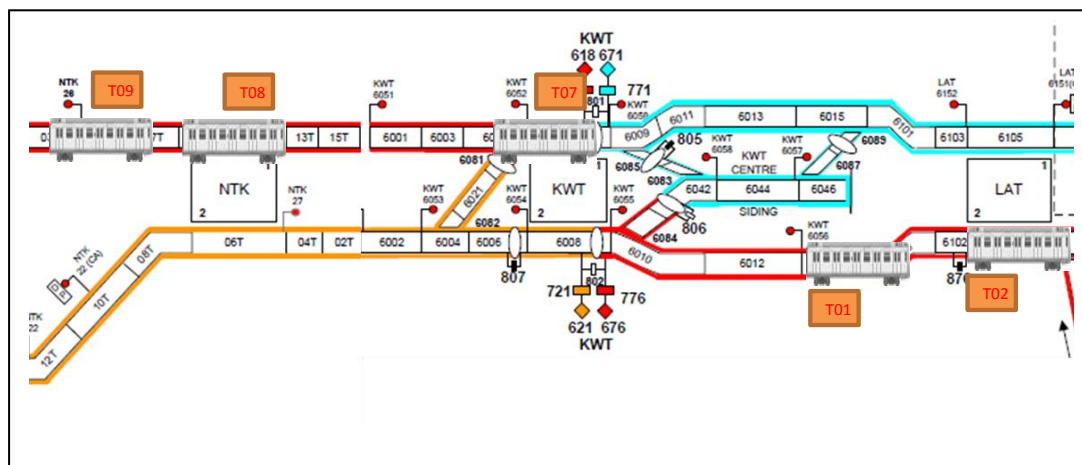
圖 4.1: 受影響列車的位置  
(NTK = 牛頭角站, KWT = 觀塘站, LAT = 藍田站)

4.1 事件初期，有兩列列車停留在車站之間，分別為剛駛離藍田站的 T01 列車和正駛往牛頭角站的 T09 列車。

4.2 牛頭角站月台的列車在 23 分鐘後遵照安全程序開出，讓隨後的 T09 列車駛至月台，讓乘客落車。

4.3 當 T01 列車停留於兩站之間時，藍田站區域控制的信號系統自動將隨後的 T02 列車保持停靠藍田站。T01 列車停車 5 分鐘後，以手控模式駛往觀塘站月台讓乘客落車。隨著前面路線暢通後，T02 列車由信號系統自動控制，駛往下一個信號 KWT6056，並停留於該位置。其後，T02 列車遵照安全程序在 48 分鐘後始能駛往觀塘站月台。

4.4 盡可能讓列車維持在自動信號控制下運作是正常做法，因為這是將列車運行延誤減至最短的最佳方法。事後回顧當時情況，雖然並非既定程序，但如果之前能透過手控操作將 T02 列車繼續停靠藍田站，該列車便不會停留於兩站之間。

4.5 委員會認為在事件中放行停留於兩站之間的列車及防止更多列車停留的程序上，有可提升之處。

4.6 同時，委員會亦建議將修訂的程序納入行車控制員工的一般訓練及重溫訓練中，並應進行演練，以確保所有相關人員具備能力執行有關程序。

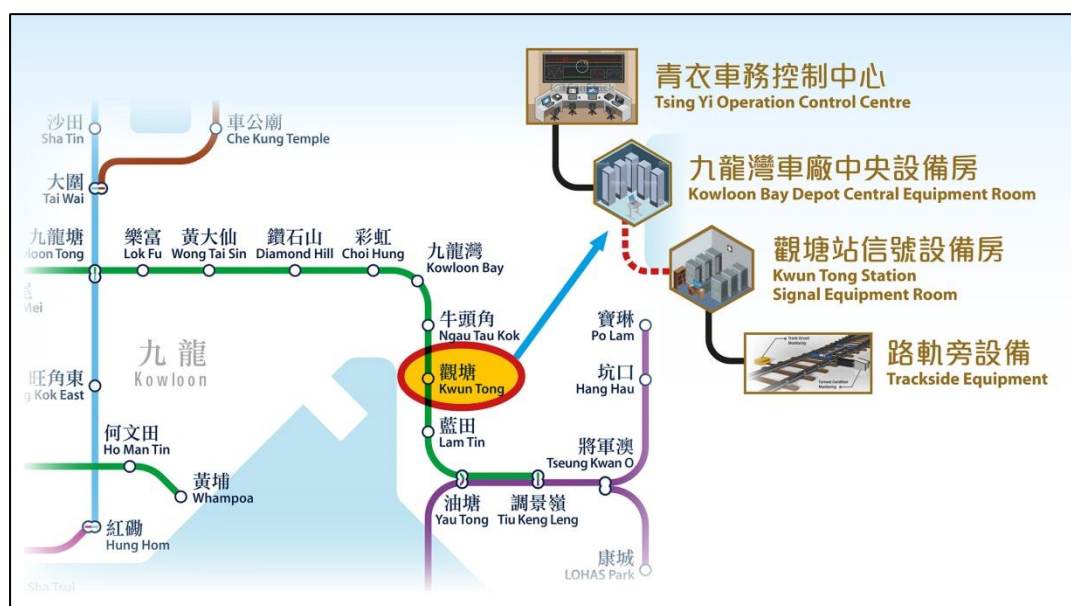
圖 6.1: 數據傳輸

6.1 事件的根本成因是兩條並行數據傳輸連接綫其中一條出現間歇性斷接，兩條連接綫本可為信號聯鎖提供平行運作保障，只要有一條連接綫能維持運作，信號控制便會正常運作。然而，間歇性斷接沒有令該連接綫完全停止數據傳輸，但卻導致數據間歇性遺失或損壞。由於數據損壞的緣故，導致觀塘站區域聯鎖系統因應「安全防護」(Fail-safe) 的設計原則而自動關機。

6.2 兩條數據連接綫各由一對鋪設在沿軌道旁的絕緣護套內的「扭結銅綫」組成。觀塘站信號聯鎖是港鐵網絡中唯一仍採用銅綫作為設備房之間的遠程數據連接聯鎖系統，其餘全部均採用光纖。雖然新系統會採用光纖，不過銅綫是一種沿用多時並行之有效的數據傳輸技術。觀塘站的數據銅綫原定在 2020 年觀塘綫信號系統更換後，便會拆除。

- 6.3 間歇性傳輸故障是由於其中一個銅綫接綫盒入水和內部鏽蝕所致，而鏽蝕的電接觸面連同列車行駛的震動，引致傳輸短暫開路，造成數據間歇損失或錯誤。由於聯鎖系統偵測到不一致的數據組，故此執行「安全防護」設定，關停全部三組複合處理器模組（每個處理器模組有如一部電腦），導致受影響聯鎖區內的所有列車停駛。過往，觀塘綫聯鎖系統從未發生過這類型間歇性數據傳輸電綫故障。
- 6.4 有關接綫盒配備原裝電綫，並具備足夠的防水性能適合設置於軌旁／戶外環境。其中一個接綫盒的防水密封件，似乎在近期的颱風和暴雨期間未能完全防止入水，而入水最終導致接綫盒內的電接觸面鏽蝕。
- 6.5 間歇性傳輸電綫故障特別難以快速識別，這種故障會產生不一致、不斷變化甚至互相抵觸的徵狀，令到故障很難在緊急復修過程中快速偵測得到，而要使用適當的特別儀器分析所傳輸的數據信號，方能夠成功偵測。
- 6.6 雖然實施了本報告下一節建議的維修改善措施後，數據銅綫仍可正常使用至 2020 年，但委員會認為以光纖為本的數據傳輸聯接能進一步提升信號系統的穩定性，並具備更容易偵測的故障模式。在過去數個星期，公司已完成研究，證明可將數據銅綫轉換為光纖系統的有關工作。
- 6.7 **委員會建議在 2017 年 10 月內，將觀塘站信號聯鎖數據銅綫轉換為光纖系統。**

「由於數據傳輸出現間歇性而非永久性中斷，故此系統未能透過轉換頻道來兼容間歇性信號，而根據安全防護設計原則，電子聯鎖系統會關機因而導致觀塘站區域內所有列車自動停車。」

「WSP 同意轉用光纖傳輸系統將可消除 2017 年 8 月 5 日造成觀塘綫數據傳輸綫故障的故障模式。」
