港鐵公司就沙田至中環綫土瓜灣站工程提交報告

報告摘要

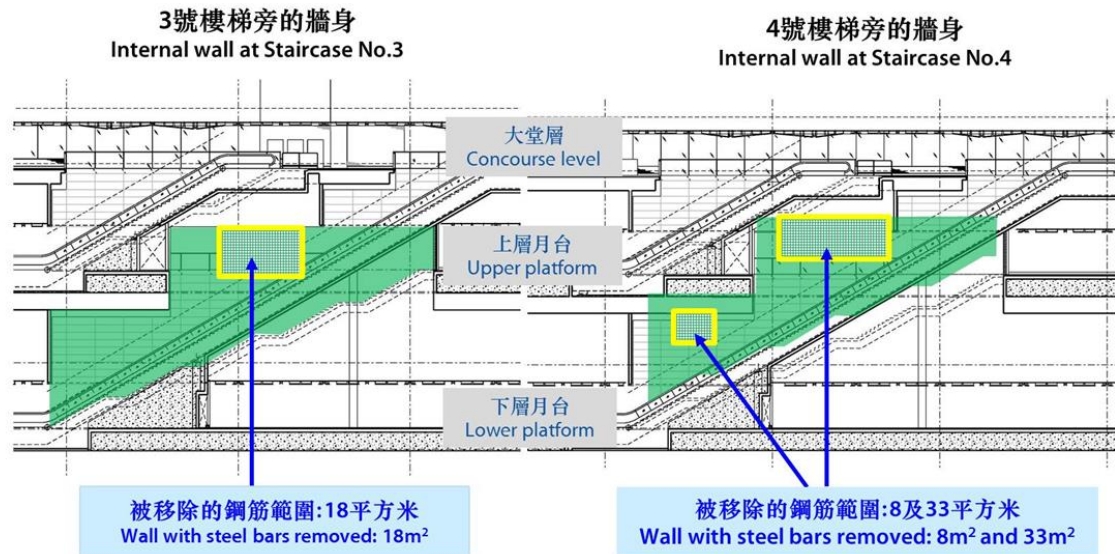
今次調查涉及的是位於土瓜灣站上層月台、編號ST-03及ST-04的樓梯旁邊一幅200毫米厚的內牆。根據港鐵公司調查以及承建商的報告，內牆及矮牆均已按照已批核的圖則建造，並一如其他港鐵工程項目，已遵循項目綜合管理系統（「PIMS」）內所定的質量控制程序，即設定工程中的「關鍵檢查點」，並已根據相關規定，設有特定申請表格（檢查及測量申請「RISC」），並適時由承建商及港鐵公司工程及監督人員檢查和簽署。

當牆身建造工程完成後，發現內牆正面某部分向車站公共區域微傾，原因在於澆注混凝土期間模板鼓起，導致混凝土牆身過厚，牆身不同位置出現厚度不一。若要修整牆身鼓起的部份，須直接修補混凝土，而此工序亦有清晰及批核的施工方案。然而，在隨後為鑿開、鋪平及修補過厚的混凝土牆身以便鋪墊紙皮石期間，內牆的個別位置（承建商估計面積約為18平方米）部分鋼筋被移除。此工序並未經批核，而且未有依照獲批核之施工計劃進行。根據承建商在2018年6月15日的報告，其懷疑樓梯ST-04附近相同內牆另外兩個局部位置（承建商估計面積約為8平方米及33平方米），亦出現類似情況。此外，經修

整牆身表面後，位於樓梯ST-03及ST-04旁牆身平均厚度為介乎175毫米至180毫米。

港鐵公司非常關注此事，已要求承建商提供所有關於此事的資料以協助調查，並提交有關修復工程計劃。港鐵公司已收到承建商的調查報告及修復建議書。儘管承建商已指出，其估計受影響範圍僅局限於上述位置，為審慎起見及釋除公眾疑慮，港鐵公司已指示承建商鑿開所有先前經過修整的牆身表面（即樓梯**ST-03**及**ST-04**共**320**平方米總修整面積），以確保工程符合獲批核的圖則，或按照獲批核的施工方案採取修復工作。

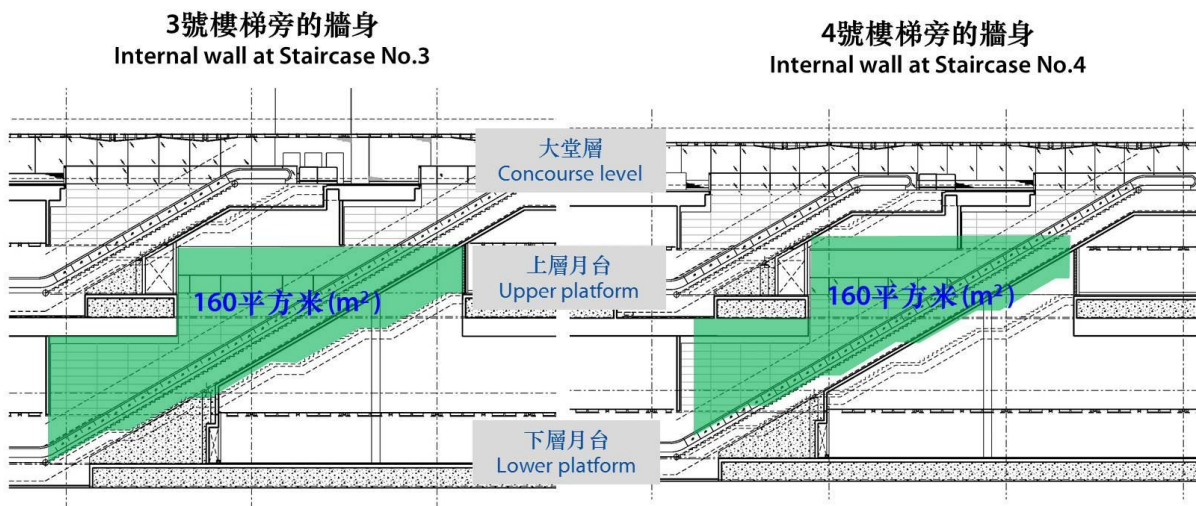
於每一道樓梯（即ST-03及ST-04）旁的內牆牆身，其總面積約為350平方米（即兩道樓梯總共約為700平方米）；而據承建商估計，當時修整牆身表面混凝土之面積約為160平方米（即兩道樓梯總共約為320平方米）。據承建商所指，在上述「可疑位置」進行廣泛檢查及進一步調查；並已委任專家在此等位置進行非破壞性測試。承建商估計，經修整過的約320平方米混凝土，當中約有共60平方米或未符合獲批核的圖則。而根據現有資料，並無證據顯示該幅250毫米厚的矮牆上有鋼筋被移除的情況，有別於傳媒早前之報道。

承建商已確認，移除鋼筋有違獲批核的圖則。此工序亦未有依照修復工序中已獲批核的施工方案，而此舉亦未取得港鐵公司批准。與港鐵公司職員會面中，得悉一名港鐵公司監督人員曾在檢查其他事宜過程中，留意到樓梯**ST-03**旁個別位置有橫向鋼筋已被移除，但並無匯報。港鐵公司極度關注該人員未有匯報此事之缺失。
