### 港鐵公司就荃灣綫、港島綫、觀塘綫及將軍澳綫事故採納改善措施

**2018年10月16日**  
**荃灣綫、港島綫、觀塘綫及將軍澳綫信號故障**  
**高級別檢討委員會報告**

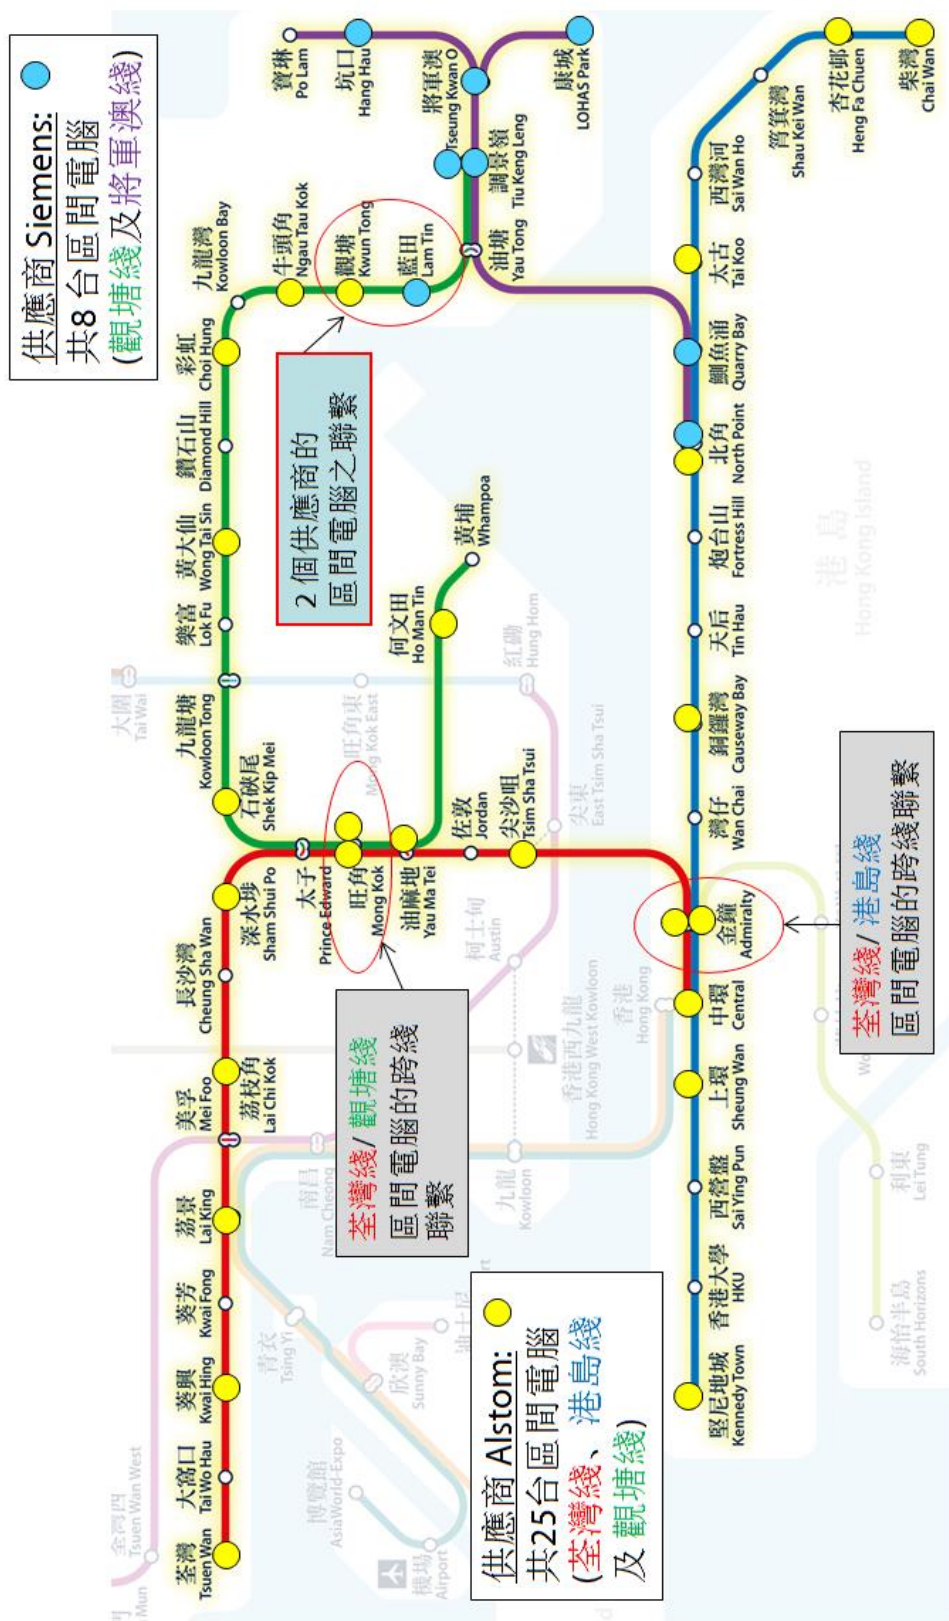
圖 1 - 區間電腦的配置及聯繫

分別於 2001 年及 2002 年投入服務。區間電腦位於各車站的信號設備室 (SER)，為每個相關區間發送行車控制指令。每條行車綫的區間電腦都由區間連綫互相聯繫，以管理在各區間之間行駛的列車。此外，各行車綫之間亦有聯繫，當有車務調動需要時，容許列車可以跨綫行走，加強列車服務。兩個供應商所提供的區間電腦沿觀塘綫於觀塘站 (Alstom) 至藍田站 (Siemens) 之間連綫 (參考附件圖 1)。

5.1.4 事故當日上午約 5 時 26 分，Alstom 軟件計數器到達自動重置啟動點，而 Siemens 區間電腦則繼續累加，使位於觀塘站 (Alstom) 及藍田站 (Siemens) 兩套互相聯繫的區間電腦出現重置不一致的情況。於是導致觀塘站的區間電腦重複執行重置動作，及其計數器不斷循環地與藍田站的較高數值進行同步，最終令系統內所有 25 台 Alstom 區間電腦都出現不穩定。

5.2.1 作為短期措施，荃灣綫、港島綫及觀塘綫區間電腦的聯繫已暫時分隔，而因應系統運作的需要，接連觀塘站和藍田站區間電腦，以及觀塘綫與將軍澳綫區間電腦之間的聯繫則繼續維持。委員會就事故的根本成因作出結論及建議後，能有效分隔/連接該三條行車綫聯繫的手動開關已經安裝，相關事故修復程序亦已完成以供日後使用，故此委員會認為可以恢復該三條行車綫的聯繫。
