港鐵公司就荃灣綫、港島綫、觀塘綫及將軍澳綫事故採納改善措施

2018年10月16日
荃灣綫、港島綫、觀塘綫及將軍澳綫信號故障
高級別檢討委員會報告

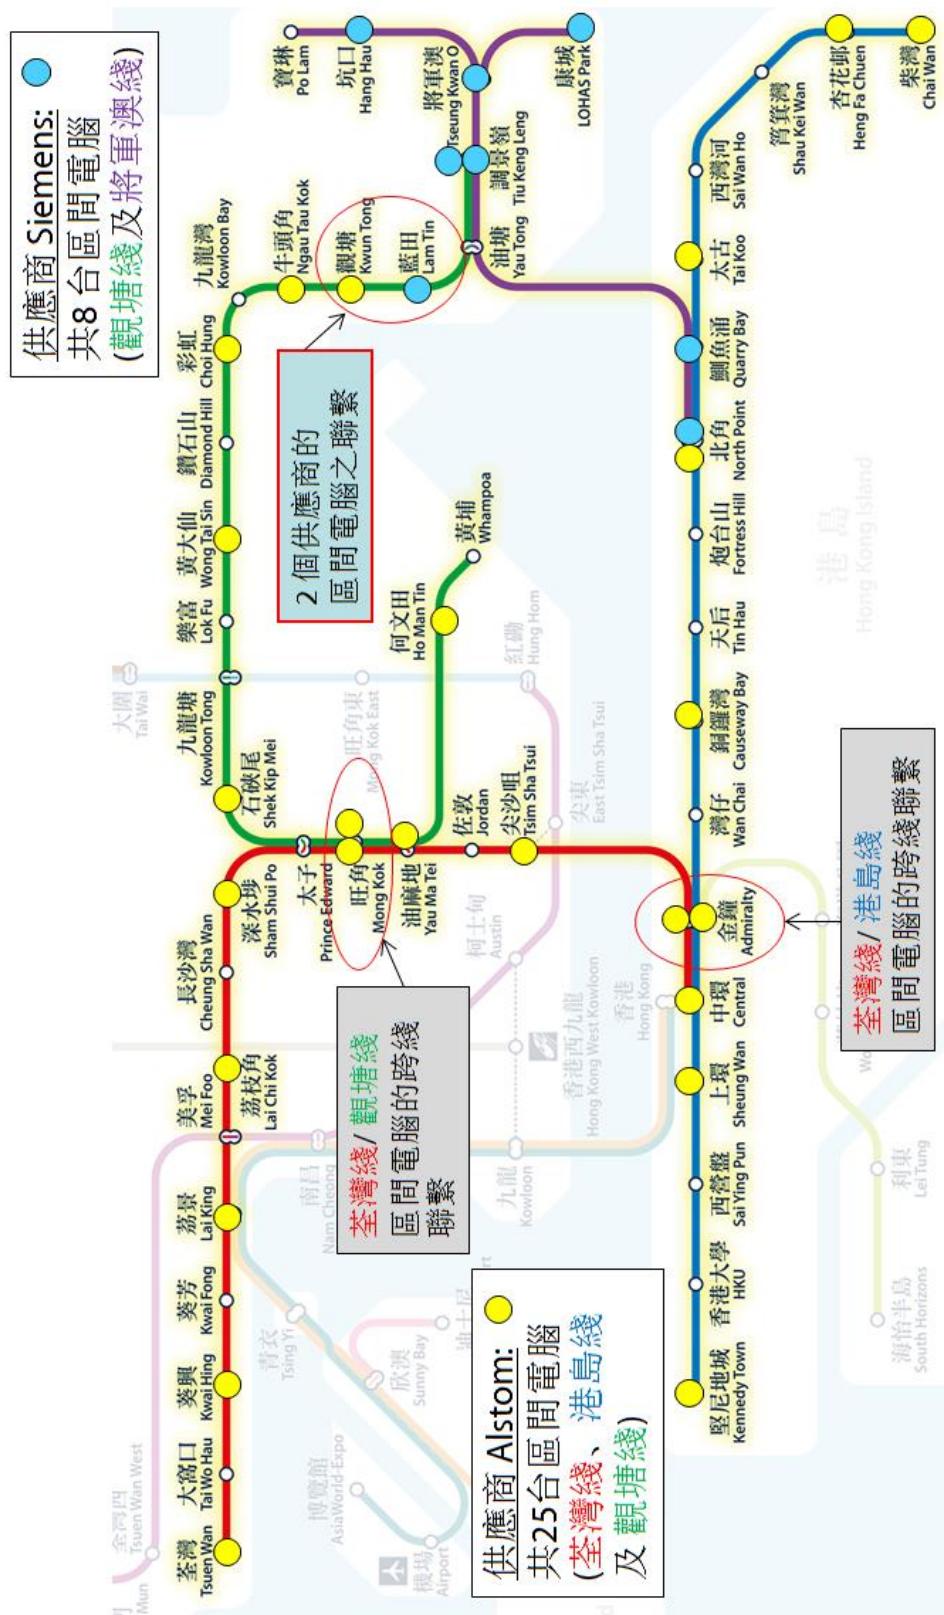
圖 1 – 區間電腦的配置及聯繫

分別於 2001 年及 2002 年投入服務。區間電腦位於各車站的信號設備室（SER），為每個相關區間發送行車控制指令。每條行車線的區間電腦都由區間連線互相聯繫，以管理在各區間之間行駛的列車。此外，各行車線之間亦有聯繫，當有車務調動需要時，容許列車可以跨線行走，加強列車服務。兩個供應商所提供的區間電腦沿觀塘綫於觀塘站（Alstom）至藍田站（Siemens）之間連線（參考附件圖 1）。

5.1.4 事故當日上午約 5 時 26 分，Alstom 軟件計數器到達自動重置啟動點，而 Siemens 區間電腦則繼續累加，使位於觀塘站（Alstom）及藍田站（Siemens）兩套互相聯繫的區間電腦出現重置不一致的情況。於是導致觀塘站的區間電腦重複執行重置動作，及其計數器不斷循環地與藍田站的較高數值進行同步，最終令系統內所有 25 台 Alstom 區間電腦都出現不穩定。

5.2.1 作為短期措施，荃灣綫、港島綫及觀塘綫區間電腦的聯繫已暫時分隔，而因應系統運作的需要，接連觀塘站和藍田站區間電腦，以及觀塘綫與將軍澳綫區間電腦之間的聯繫則繼續維持。委員會就事故的根本成因作出結論及建議後，能有效分隔/連接該三條行車綫聯繫的手動開關已經安裝，相關事故修復程序亦已完成以供日後使用，故此委員會認為可以恢復該三條行車綫的聯繫。
