**實時監察系統覆蓋港鐵網絡
進一步提升軌道監察及維修**

行政摘要

事故道岔 T129 位置的輪/軌相互作用示意圖

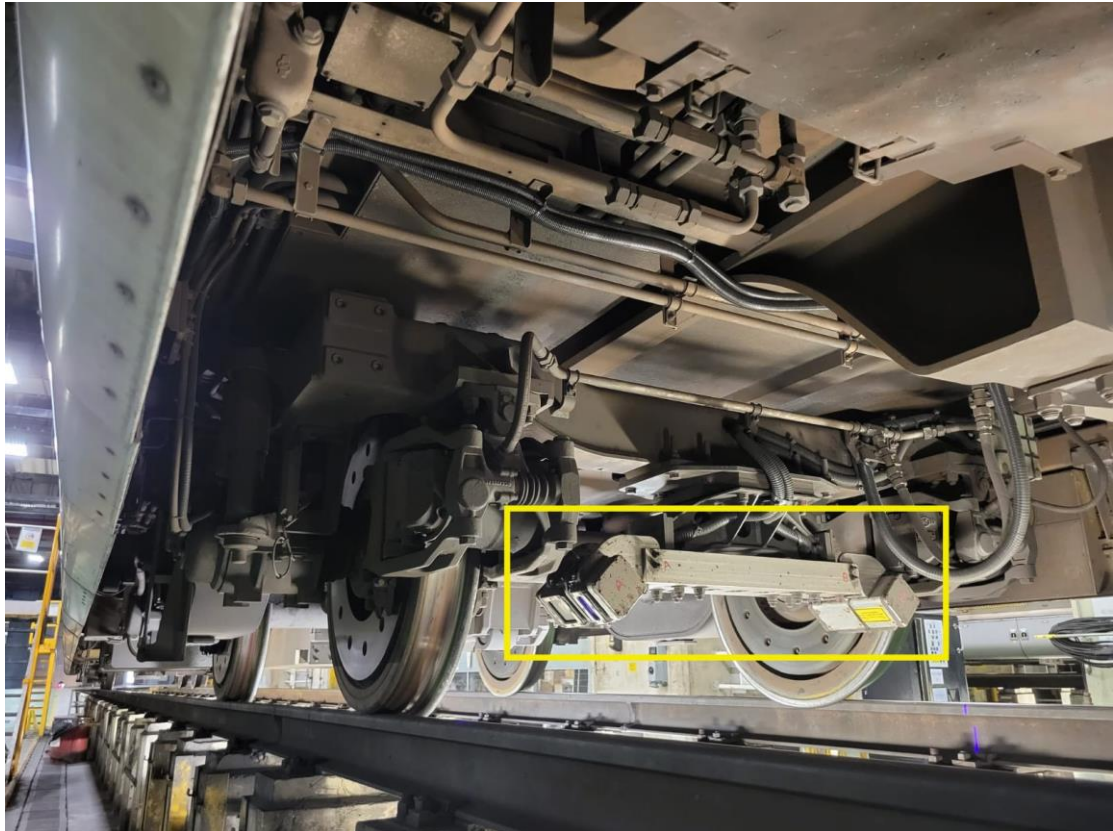
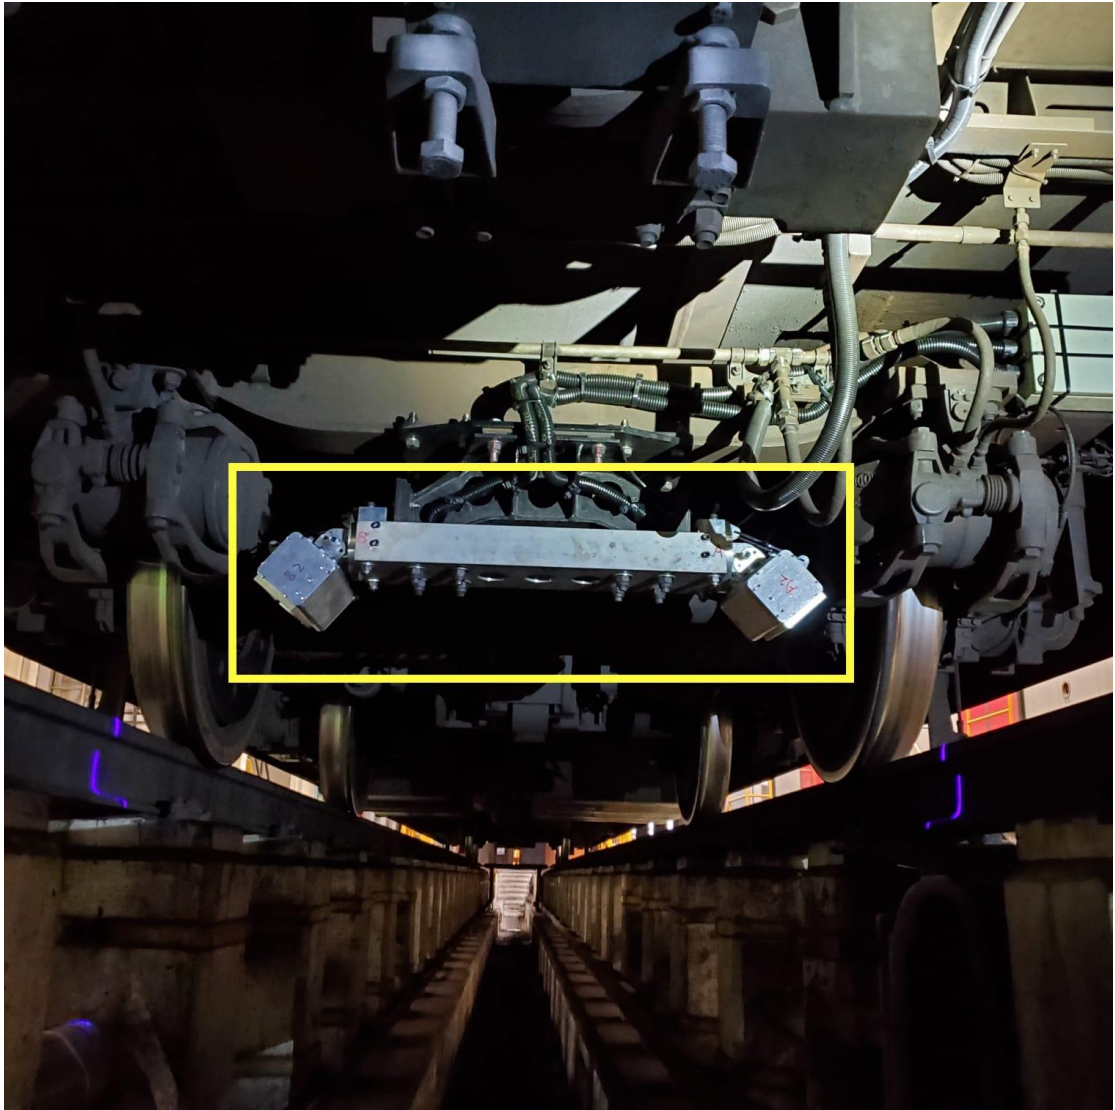
軌道動態性能監察系統透過安裝在列車轉向架的相關設備(相片中用黃色圈住的裝置)，在行車時間內持續監察路軌的狀況，讓鐵路維修團隊適時跟進維修，加強列車服務的可靠性。

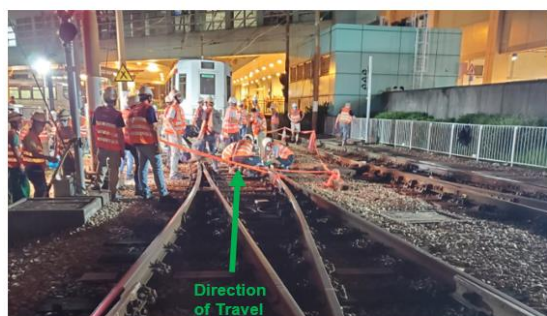
附件 2 鄰近輕鐵兆康站的事故現場

- 4.1 如附件2所示，在事故現場，第1條與第8條軌枕之間的T129道岔的基本軌面上及外護軌面上，發現車輪行走痕跡。此等證據顯示車輪在T129道岔位置發生輪攀。
- 4.2 輪攀的成因是當輕鐵車輛以時速15公里的車速駛到T129道岔位置時，與該處側面已磨耗的道岔尖軌促成較高攻角和較大橫向力度而導致有關道岔（半徑為50米的急彎）局部軌距偏濶。另這亦涉及輪/軌相互作用狀況欠佳。
- 4.3 如附件3所示，側面磨耗的道岔尖軌令到輪緣失去支承和輪緣接觸斜角平緩，導致車輪在既有力下於T129道岔位置爬上尖軌頂並越過基本軌。側面磨耗的外護軌亦未能阻止輪攀。

事故輕鐵車輛的後轉向架於 T129 道岔發生輪攀。

5.4 在發生事故後，T129 左邊道岔尖軌、基本軌及外護軌已隨即在 2020 年 8 月 29^30 日被更換。

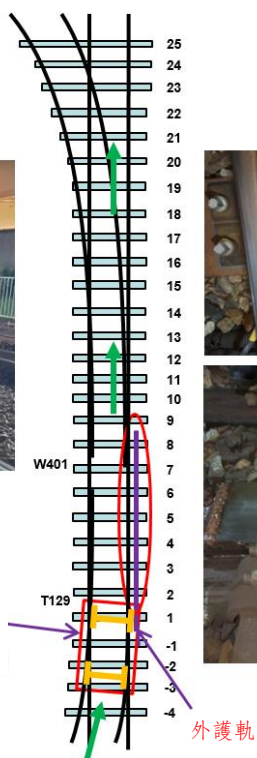
發生輪攀後，第 1 條與第 8 條軌枕之間的右邊外護軌及基本軌上有行車痕跡，而外護軌尾端後隨軌道亦有輪降痕跡。

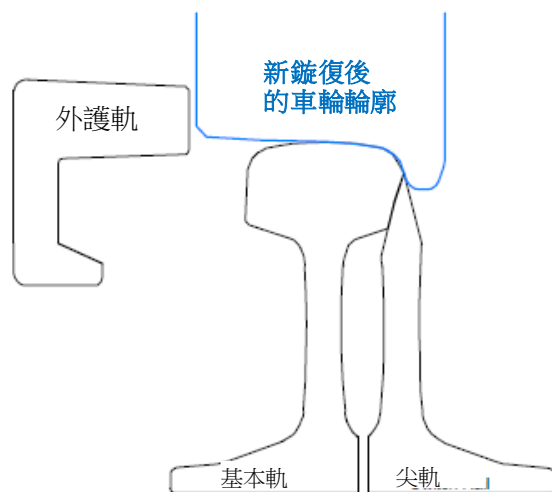
新尖軌及外護軌狀況

在事故中 T129 的道岔尖軌側面磨耗並導致輪/軌相互作用狀況欠佳。

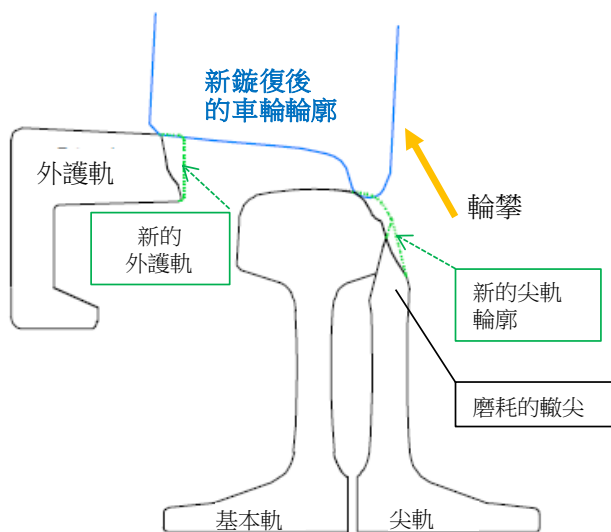
發生事故的尖軌

「磨耗的道岔尖軌引致急速失去橫向支承，並導致釋出橫向力而朝基本軌方向移位。這一點，連同其他非理想的運行因素，促使車輪爬到基本軌上。」
