**港鐵公司宣布  
二月六日東鐵綫新信號系統及新列車投入運作  
推出一系列措施加強沙中綫工程的項目監督**

關於「重複設定行車路綫 (Route Recall)」情況  
調查委員會報告

關於「重複設定行車路綫 (Route Recall)」情況  
技術調查報告

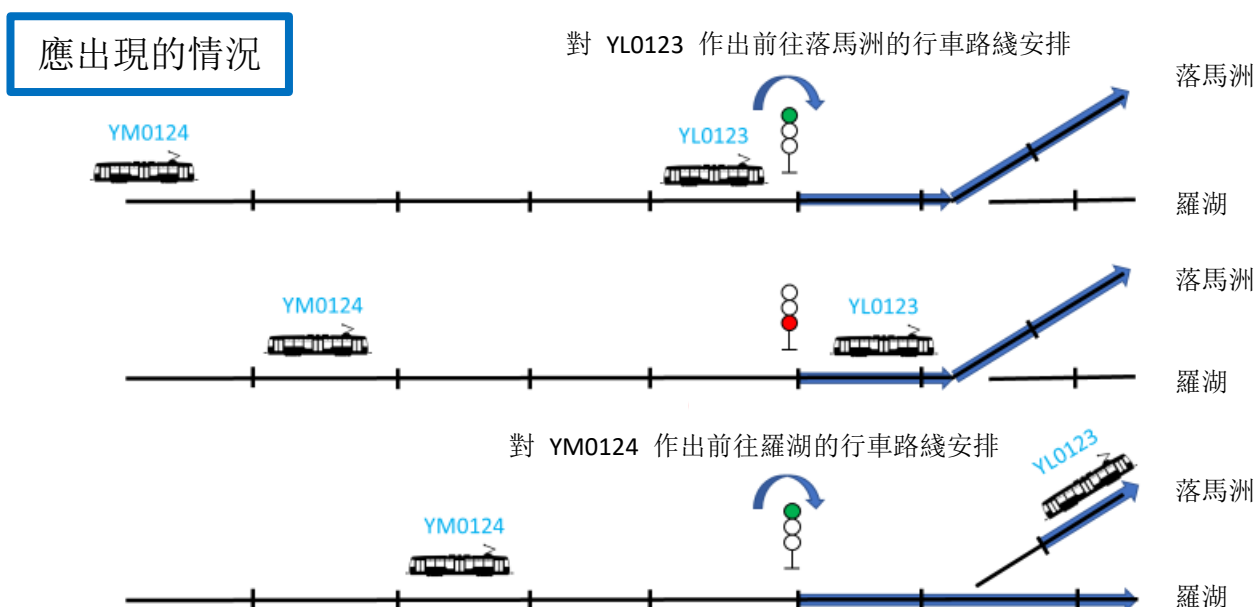
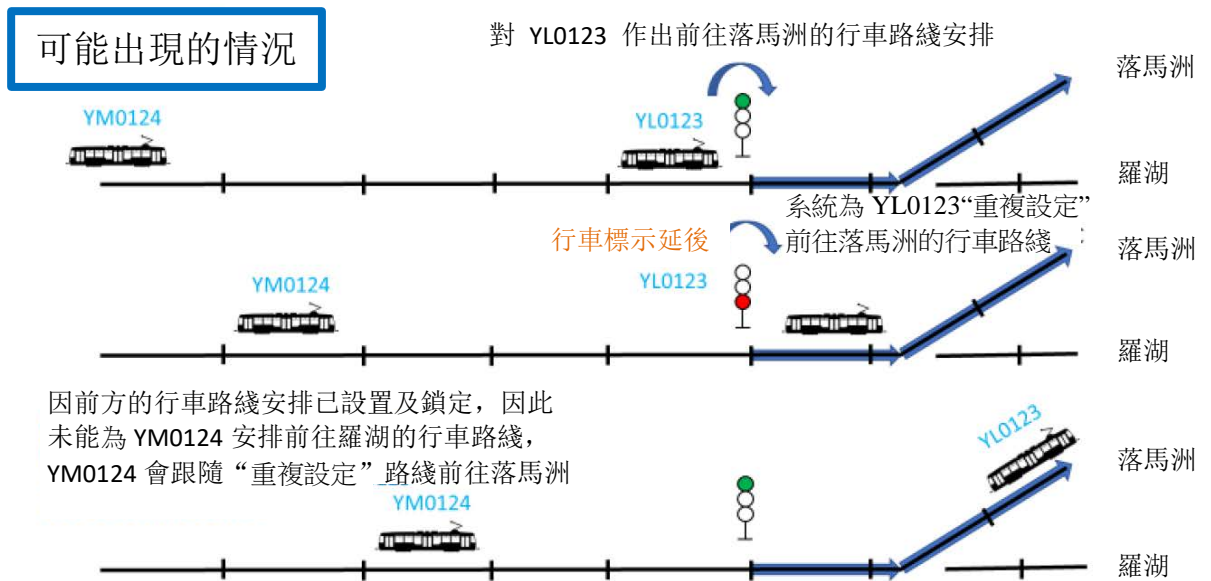
到「重複設定行車路綫」。在正常情況下，當列車根據「自動行車路綫設定系統」(Automatic Route Setting (ARS) System) 分配的行車路綫行駛，在經過信號燈後，該安排的行車路綫在系統中應被視作已被解除。但如果代表列車位置的虛擬標示稍微落後於列車的實際位置（此現象稱為「行車標示延後」(late stepping)），便有可能導致「重複設定行車路綫」的狀況，即是「自動行車路綫設定系統」會以為列車還沒有經過信號燈而再次安排相同的行車路綫，隨後的列車就有可能按這安排的路綫行駛。列車的虛擬標示是由「自動列車監控系統」(Automatic Train Supervision (ATS) System)的「列車監控與追蹤」(Train Monitoring and Tracking (TMT)) 子功能負責追蹤和報告。

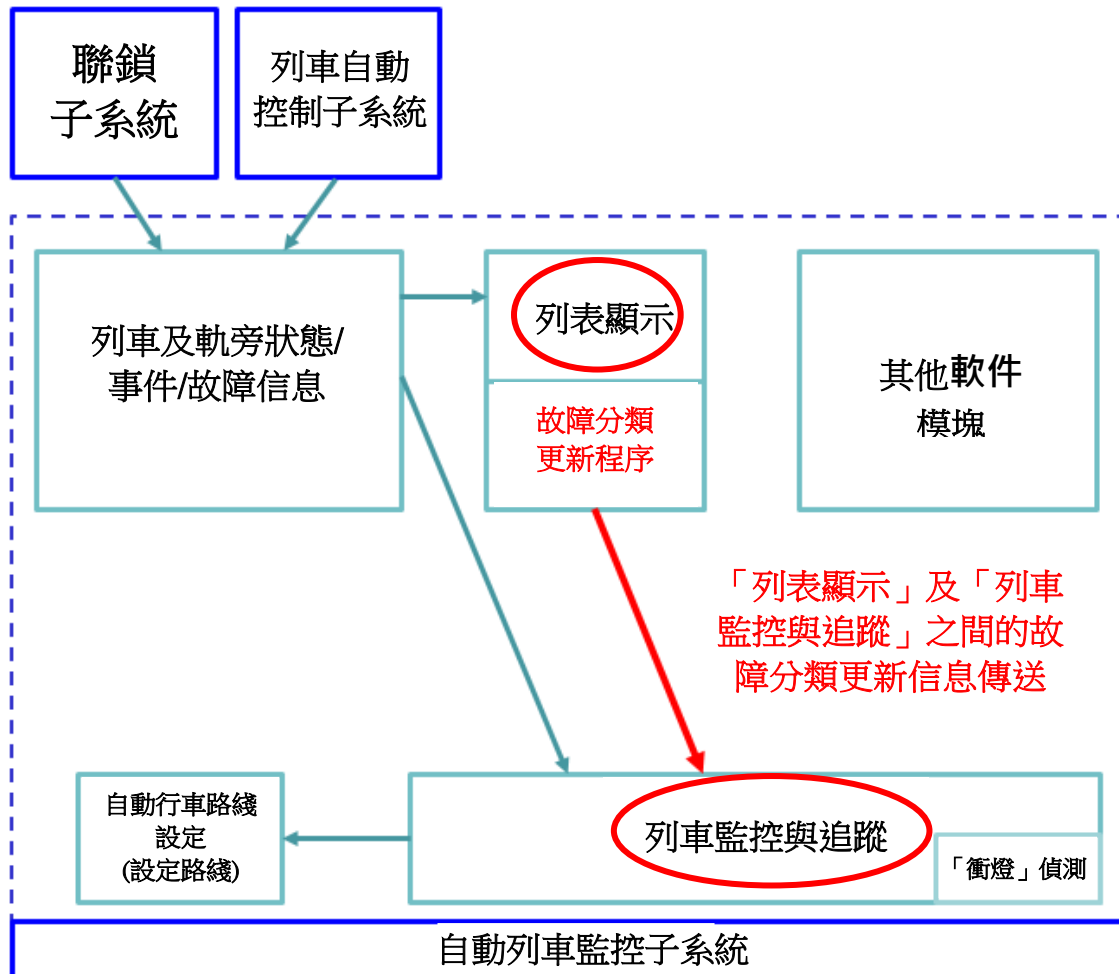
## 附件二：「自動列車監控」子系統內「列表顯示」與「列車監控與追蹤」軟件模塊之間的「列車監控與追蹤」數據處理

4.2 稱為「故障分類更新」的非標準軟件程式設置，由「自動列車監控」子系統的「列表顯示」軟件模塊發送信息至系統另一稱為「列車監控與追蹤」的軟件模塊；這項「故障分類更新」信息數據處理功能，目的是為行車控制主任提供額外的列車監控數據，是承辦商一項新的<sup>6</sup>、因應港鐵公司的要求而為沙中綫新信號系統特別編訂的軟件程式。「故障分類更新」數據處理功能是承辦商標準產品的附加功能，即使隨後將其關閉，亦不會影響列車運作的整體表現。

4.3 根據這新設的軟件邏輯，「列車監控與追蹤」電腦處理器需要很強大的數據處理能力才能處理比預期量大的「故障分類更新」數據，導致處理實時列車及軌旁資料的時間有所延遲，出現「行車標示延後<sup>7</sup>」的現象，即列車位置於「自動列車監控」子系統中的虛擬標示滯後於其實際位置（如附件三所示）。「自動列車監控」子系統利用列車位置的虛擬標示來執行行車路線設定。由於列車位置的虛擬標示與實際位置有所不同，「自動列車監控」子系統將列車（基於其虛擬標示）列作仍未進入原定行車路線，因此再設置行車路線，導致「重複設定行車路線」的情況發生。此外，由於燈號於列車實際駛過「前進」燈號後已轉為「停車」燈號<sup>8</sup>，因此當同一列車的虛擬標示通過「停車」燈號時，「自動

在該項新的「列車監控與追蹤」數據處理中，兩個「自動列車監控」軟件模塊，即「列表顯示」與「列車監控與追蹤」之間會如下圖所示，進行「故障分類更新」的信息傳送。這是承辦商應港鐵公司的要求而專門編訂的。

- 一、 修改軟件程式以停用為「自動列車監控」子系統內兩個軟件模塊（即「列車監控與追蹤」及「列表顯示」）之間信息傳送而新設的「故障分類更新」的軟件程式。而新信號系統的整體表現，包括未來擴展運作的靈活性，並不會因停用此新軟件程式而受到影響；
- 二、 升級電腦伺服器，提高其運算速度，為「列車監控與追蹤」電腦處理器的數據處理提供額外荷載能力以作緩衝；及
- 三、 透過軟件控制邏輯的數據執行而改良「自動行車路線設定」的軟件，提供額外的保障，以避免出現「重複設定行車路線」的情況及於重要的分岔路出現錯發行車路線的情況。

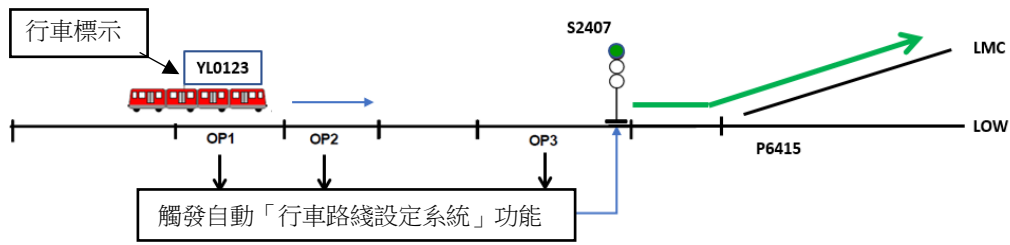
### 設定前往落馬洲的列車

隨著設定路綫、完成聯鎖檢查和確認情況後，信號便會轉為「前進」。

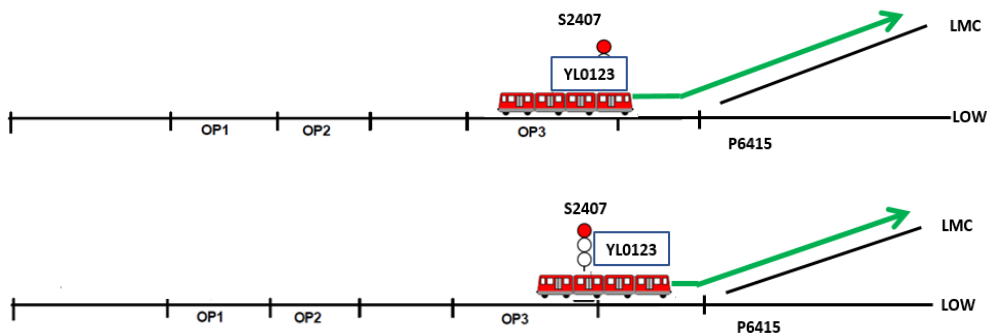
行車標示會隨列車的實際位置向前移動。當列車駛過信號，信號會轉為紅色，行車標示亦會越過信號。相關路線設定會隨列車駛過該路段而被釋除。

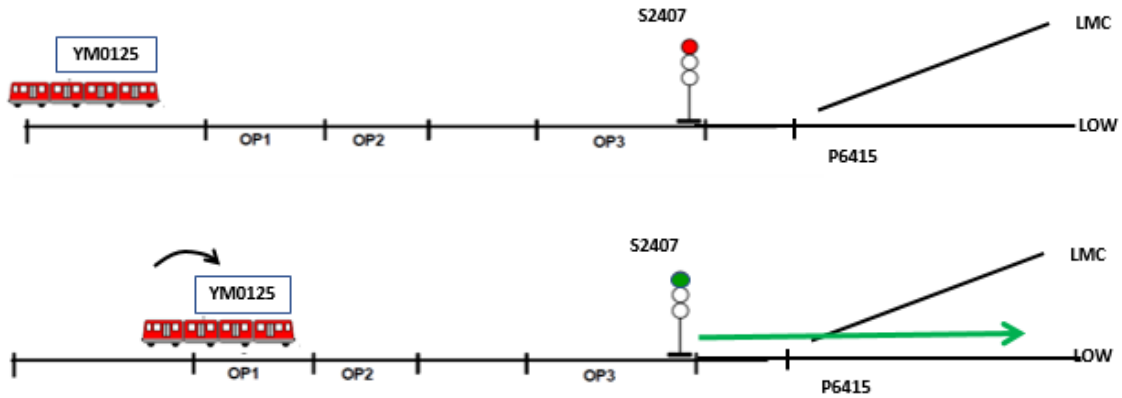
設定前往羅湖的列車

當隨後的 YM0125 列車駛近紅色信號，而其前方尚未有設定行車路線，自動行車路線設定將在其行車標示到達觸發路段/OP1 時啟動，使列車的終點站按照行車標示設定為羅湖站。

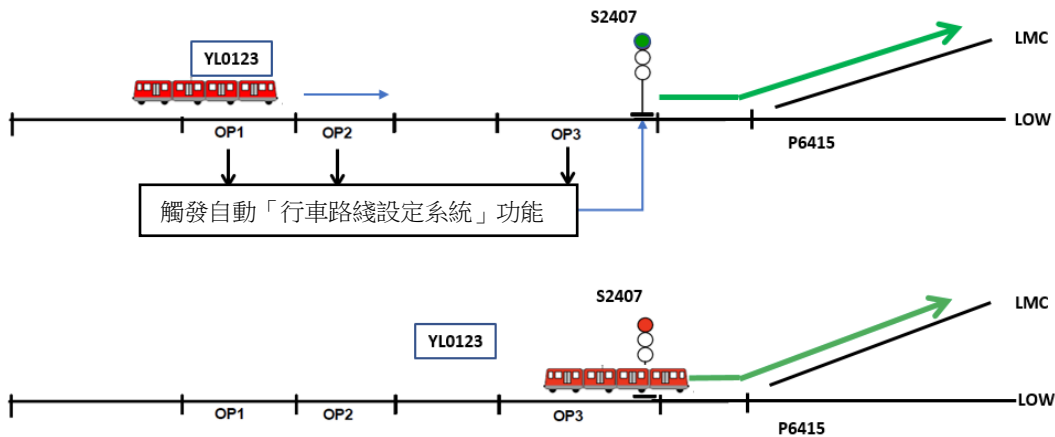
調查顯示，當「列車監控與追蹤」的電腦處理器過度荷載，行車標示會出現延後，令 YL0123 列車的行車標示落後於其實際列車位置。因此，如下圖顯示，行車標示會位於列車後方。

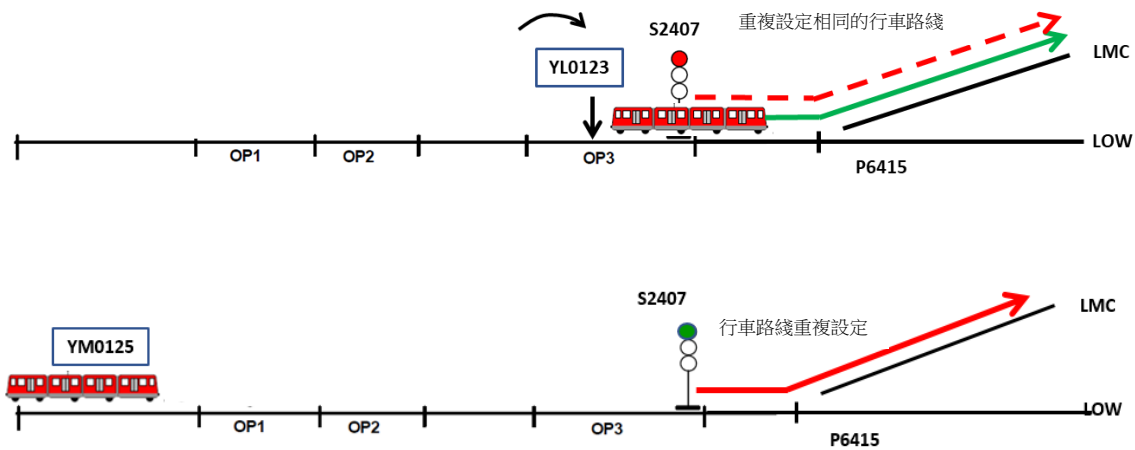
由於行車標示落後於列車的實際位置，即使列車已駛過信號並將信號轉為停止（紅色）指示，「自動行車路線設定系統」會在延後的行車標示到達觸發路段/OP3 時，重複設定相同的行車路線，如下圖所示。隨後的列車(YM0125)便有可能接收到與前車(YL0123)相同的行車路線（例如以落馬洲站(LMC)為終點站），駛往與原定路線不同的目的地。以此為例，隨後原以羅湖站(Low)為終點站的列車(YM0125)，有機會與原定不同，駛往落馬洲站。

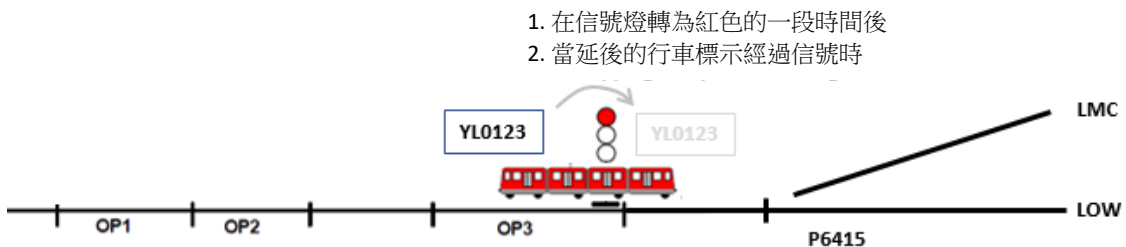
另一個附帶影響是當延後的行車標示經過紅色信號時，視乎「行車標示」延後的程度，有可能錯誤發出「衝燈」的警號。

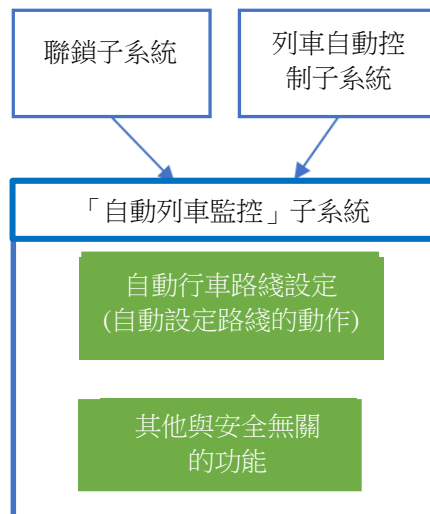
由於「自動行車路綫設定系統」是「自動列車監控」子系統內一個與安全無關的功能，「重複設定行車路綫」的情況與安全問題無關。

「聯鎖子系統」及「列車自動控制子系統」（包括自動列車保護）仍然能夠確保行車路綫設定安全，及保持列車之間有充足的安全距離，即所有與安全相關的功能並非以行車標示或「列車監控與追蹤」所提供的列車位置為依歸，而是基於列車的實際位置，以保持列車之間有充足的安全距離。自動列車保護系統一直監察列車的實際位置，以確保列車之間保持充足的安全距離，否則，自動列車保護系統會實施緊急制動。
