編號零零五/二二 二零二二年一月二十七日

**港鐵就銅鑼灣站列車車門事故
現正全面落實加強維修制度及承辦商工序建議**

行政摘要

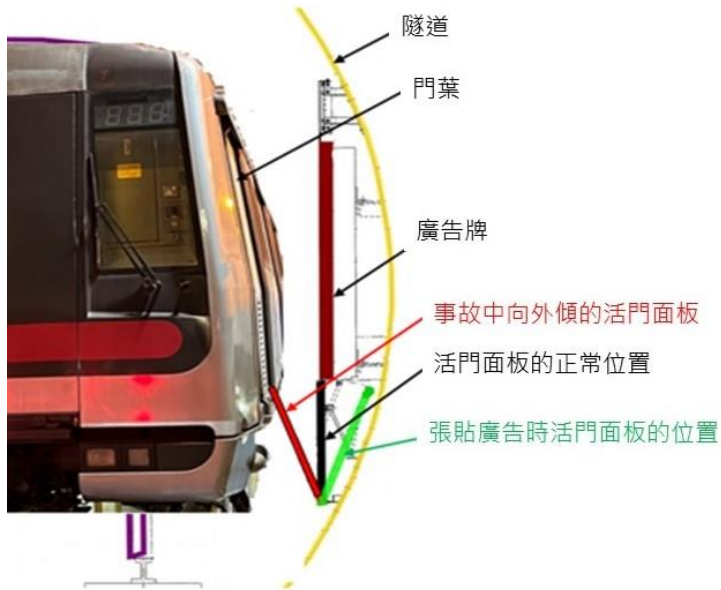
1. 事故發生時，活動式軌旁廣告牌的活門面板向外傾，與正進入月台的列車首卡車第一對外側車門相撞，導致車門脫落。

向外傾的活門面板的示意圖

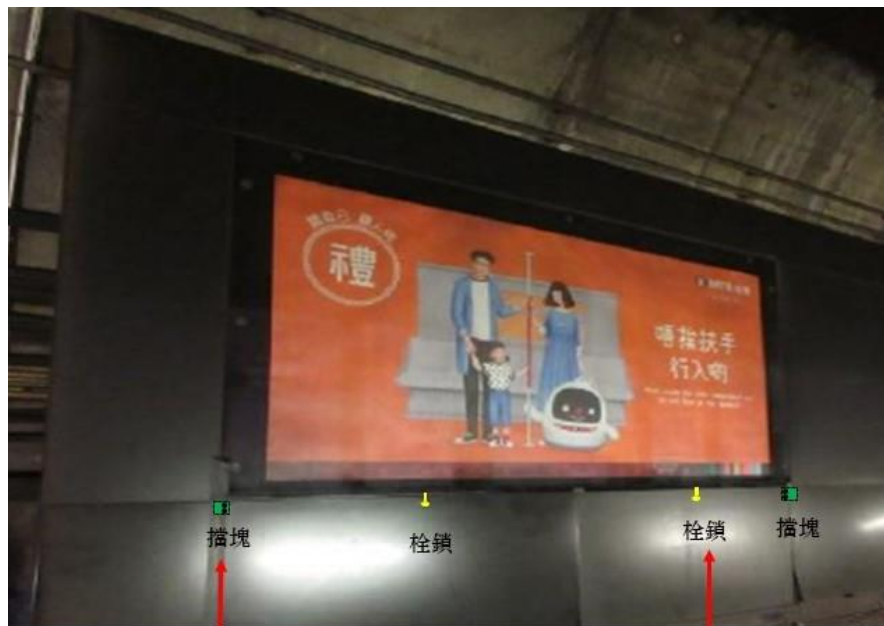
2. 活動式軌旁廣告牌的活門面板用作更換廣告，更換廣告時要將活門面板向內朝隧道壁打開，面板應由兩把栓鎖固定及由兩個擋塊防止外傾。

背面圖(擋塊) - 連同
2顆固定螺釘

已伸出的鎖舌

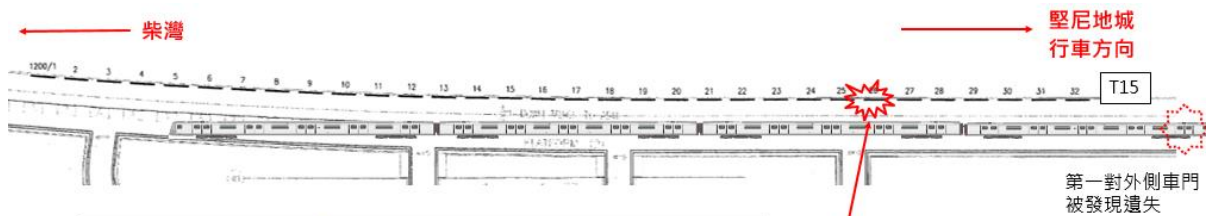
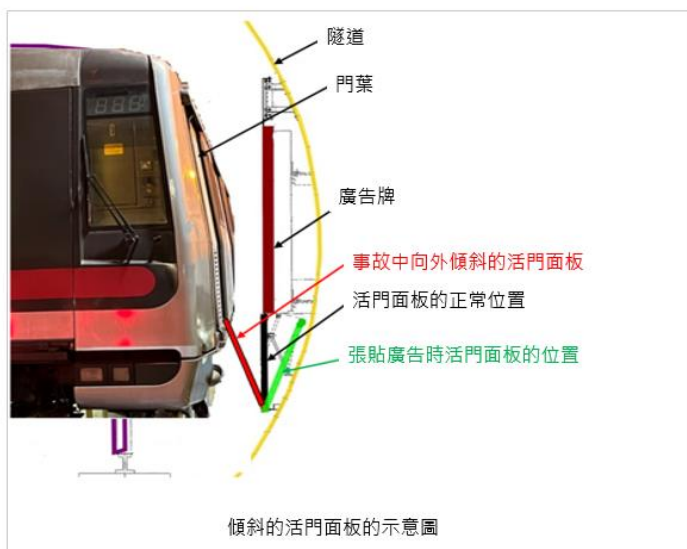
附件一

- 4.1 委員會檢查事故列車(T15)和事發前經過同一月台的列車(T14)後，發現 T14 列車由第三卡車車身開始有輕微刮痕，其位置與涉事廣告牌的高度相吻合。這證明 T14 列車離開 2 號月台時，活門面板已向外略傾，並由列車第三卡車位置開始出現接觸，導致其第三至第八卡車廂及車門出現輕微刮痕。而 T14 之前的列車車身並沒有相類似的刮痕。
- 4.2 T14 列車駛離後，面板固定組件的剩餘支撐力令面板沒有完全掉下，而是向外略傾。事故列車 T15 在 T14 開出約一分鐘後進入月台時，外傾的面板撞到列車第一對門，其撞擊及拉動力導致車門軌、門底導軌及車門滑輪變形，以及螺栓損壞，車門因而脫落。
- 4.3 事故列車車門的設計，包括其功能和性能，與相關行業慣例相符。相關車門並沒有進行過可能影響其機械強度的修改工作，而事故列車的最後一次大修於 2020 年 6 月完成。委員會檢查過事故列車的維修記錄，顯示公司一直有按既定維修制度維修事故中的車門，以確保其機械整全性。
- 4.4 委員會認為，事故車門的損壞和脫落是由於它們被外傾的金屬活門面板撞到所致。附件一為面板外傾並撞到事故列車的第一對外側車門的示意圖。

事故地點和向外傾的活門面板的示意圖

銅鑼灣站 2 號月台列車第 3 卡位置

現場圖片顯示肇事活門面板在事發後向車身方向傾斜

- a) 永久移除 8 塊活動式軌旁廣告牌的所有活門面板及其相關組件，以消除它們向外傾的風險（已完成）
- b) 實施已加強的軌旁廣告牌廣告更換和上鎖程序，包括加強廣告更換時對廣告牌的檢查，及確保面板穩妥關閉及上鎖，並作適當的培訓（已完成）
- c) 加強對承辦商的定期督導及審核，以確保其人員的工作質素及知識（2022 年第一季展開工作）
- d) 為約 300 塊在運作及維修時牽涉拉動面板的軌旁廣告牌加裝遙距監察感應裝置，如面板未完全上鎖將發出提示（2022 年底前完成），並加裝額外上鎖狀態顯示，以加強現場確認上鎖狀態（已完成）
- e) 加強現有軌旁廣告牌的維修制度，引入預防性維修，尤其是針對與鎖緊面板相關的裝置（2022 年第二季展開工作）

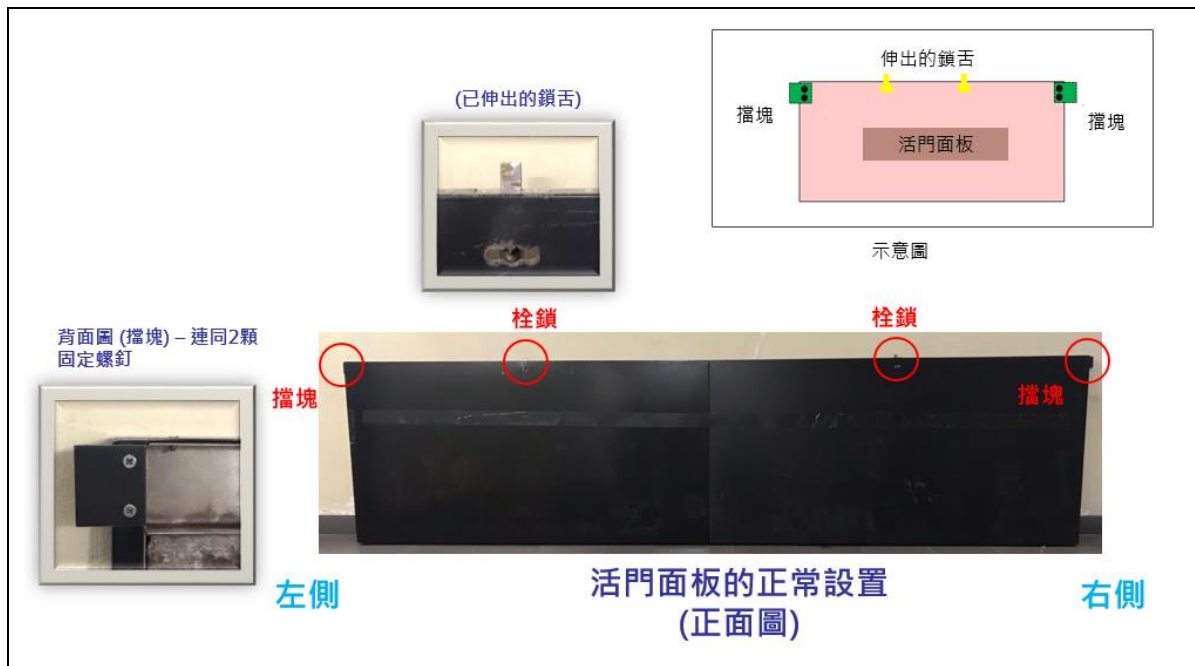
附件二

活門面板的栓鎖和擋塊的正常狀態

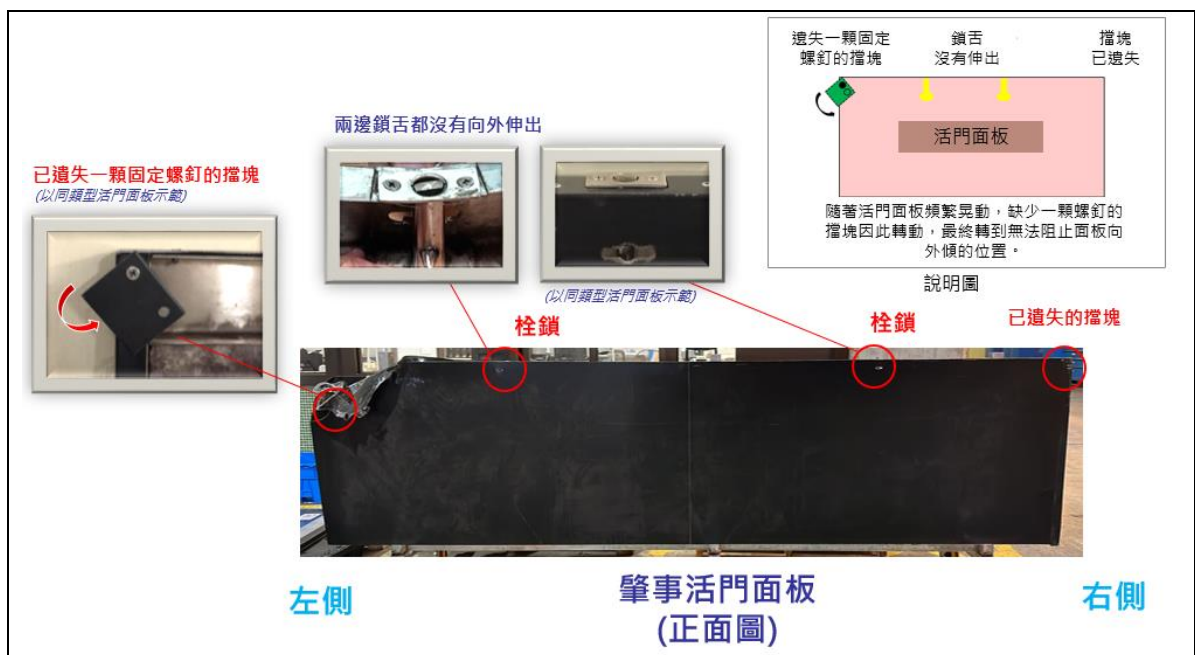
- 4.6 事故後發現，面板兩把栓鎖的鎖舌沒有伸出，一邊擋塊已丟失，而另一邊擋塊則因缺少兩顆固定螺釘其中的一顆而懸著。事故發生時，很有可能所有擋塊和栓鎖都已失去作用，無法將面板固定並防止其向外傾。因此，當經過的列車產生空氣吸力，面板在晃動後向外傾。附件二展示了面板的栓鎖和擋塊的正常情況以及事故面板當時的狀態。

4.10 調查發現，承辦商所持有及使用的鎖匙已嚴重耗損，很難在該活門面板的鎖上自如轉動。事故後測試證實，鎖匙須轉動 360 度才能完全令鎖舌伸出。委員會懷疑，在 2021 年 11 月 26 日的最後一次廣告更換後，上鎖面板時鎖舌沒有完全伸出。這個狀態令承辦商人員在更換廣告後推動面板作檢查時，誤以為該面板已被鎖緊。由於經過的列車所產生的空氣吸力，面板栓鎖最終在頻繁的晃動後失去其機械完整性，而固定鎖舌的功能亦因組件耗損而失效。因此，活門面板僅依靠擋塊來防止其向外傾。

4.11 委員會認為，隨著活門面板頻繁晃動，左邊缺少一顆螺釘的擋塊因此轉動，最終轉到無法阻止面板向外傾的位置。右邊擋塊的丟失和左邊擋塊缺少一顆螺釘可能已有一段時間，但因未被察覺，所以沒有報告及進行維修。公司沒有明確要求承辦商在其檢查程序內包括檢查擋塊。公司一直根據承辦商的損壞報告而安排相應的維修，並沒有針對擋塊的預防性維修工作。委員會認為，可能是由於列車經過時出現晃動，兩個擋塊因此長期受力，日積月累而鬆脫並丟失固定螺釘，應加強維修以察覺耗損情況。

事故活門面板的狀態
