新聞稿

編號零四六/二五 二零二五年六月二十七日

港鐵將落實八項跟進行動 已啟動針對性資產檢查 並將強化地區聯繫加強乘客支援

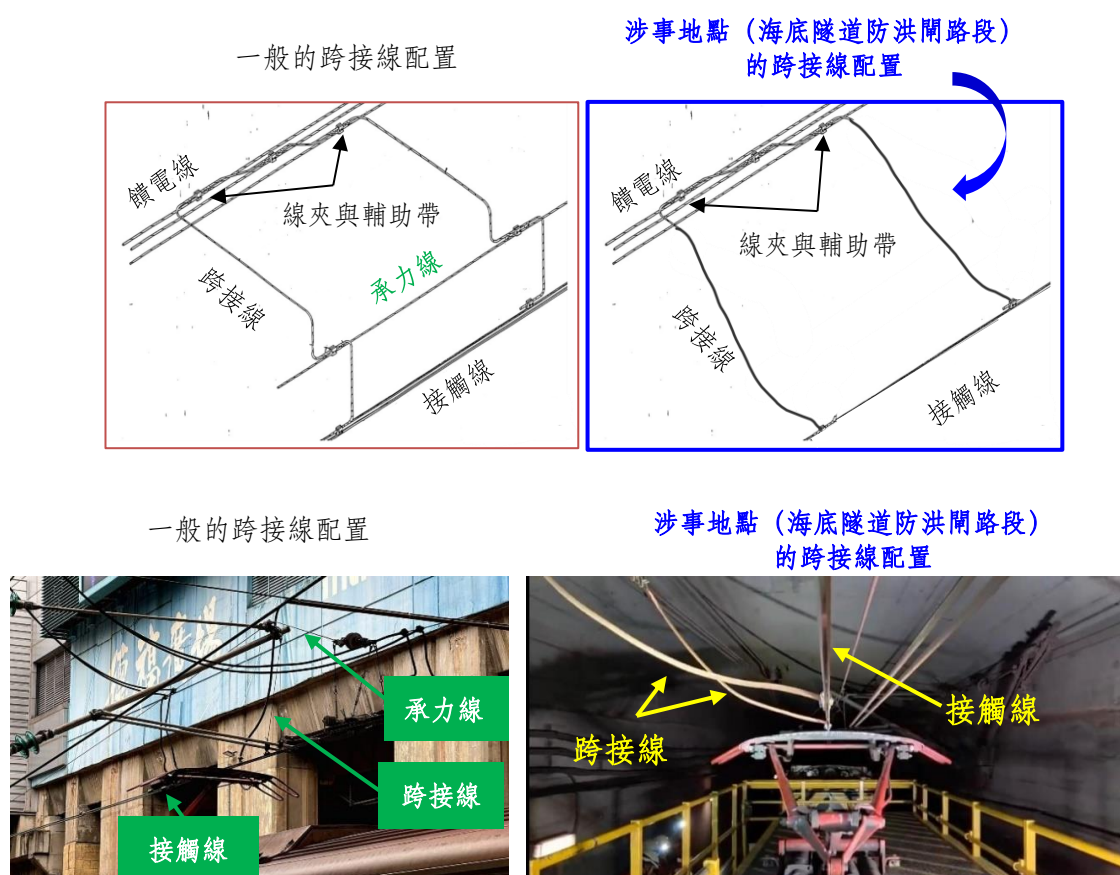
圖一：架空電纜配置示意圖

5.2.1 涉事地點 (即鄰近鰗魚涌站海底隧道防洪閘位置) 採用特殊的架空電纜配置，有一小段的單接觸線專為在防洪閘降下時讓該小段接觸線分離而設。而其他路段則採用一般的雙接觸線設計，並在上方使用承力線以懸掛跨接線。

5.2.2 在一般設計下，跨接線會透過承力線連接饋電線與接觸線，跨接線有足夠長度以抵銷熱脹冷縮的變化而不會過度下垂。跨接線位置由線夾固定，並通常配有額外的輔助帶。而涉事地點的架空電纜配置，因鄰近設有需要在緊急情況時降下的海底隧道防洪閘，跨接線直接連接於接觸線上。

- 5.4.3 由於防洪閘路段的架空電纜配置與一般架空電纜配置不同，調查認為有需要提升將軍澳綫防洪閘路段架空電纜的設計，以提高系統韌性，防止類似事故再次發生。針對此類資產／設備，公司將引入額外的維修保養指引及採用以更耐用物料製造的輔助帶。

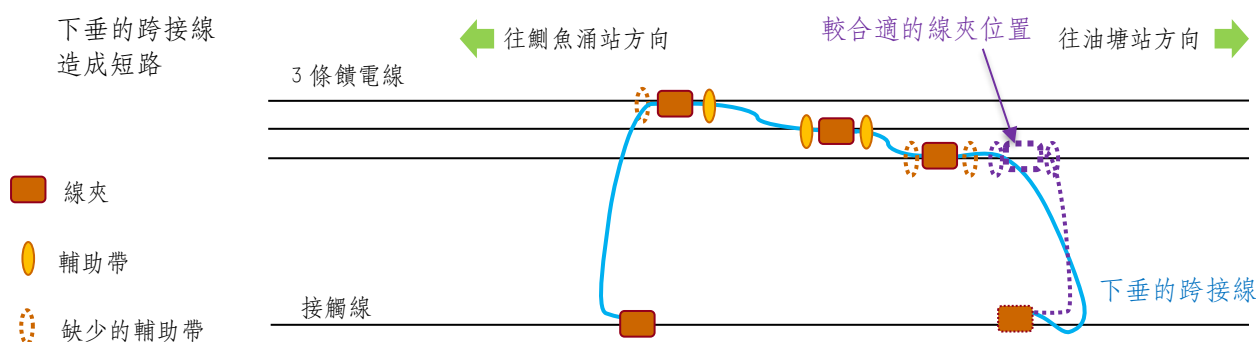
圖二：跨接線下垂示意圖

5.3.1 涉事地點一段架空電纜系統的跨接線下垂至低於接觸線的高度，且出現短路造成的痕跡，跨接線的部分線芯有斷裂及鬆散情況。事故發生後，涉事的跨接線的所有線夾完好無缺，但 6 條輔助帶中有 3 條已經不存在。隨後檢查發現，涉事列車車頂有短路造成的痕跡，而電流保護裝置，即直流斷路器，在短路時自動跳掣。

5.3.2 事故後的現場檢查顯示，鰂魚涌站方向一端的跨接線在缺少輔助帶的情況下，高度仍然處於接觸線之上。若線夾的安裝位置合適（如圖二所示），跨接線會維持在接觸線之上。

5.3.3 根據與獨立專家的詳細檢視，該跨接線下垂至低於接觸線高度主要是由於最初安裝線夾時的位置不理想，導致跨接線稍為過長。在這種特殊的架空電纜配置下，當缺少輔助帶時，稍為過長的跨接線會下垂至低於接觸線。雖然該輔助帶原意是理順電線走向而非用作固定電線在正確位置，但事後發現輔助帶實際上幫助到保持電線的位置。

置，並減輕了因線夾安裝位置不理想而出現下垂情況的影響。涉事的跨接線下垂至低於接觸線高度，令其在列車途經時與集電弓出現異常接觸，最終導致跨接線與涉事列車車頂發生短路現象。

- 5.3.4 在即晚的非行車時間，復修團隊更換了涉事位置的跨接線，並在合適的位置安裝線夾和固定裝置。復修團隊隨後檢查了其他採用類似架空電纜配置的防洪閘路段，包括其他鐵路線。檢查未有發現異常下垂情況，團隊亦加固了跨接線的固定裝置作為預防措施。

- a) 修改將軍澳綫防洪閘路段架空電纜的設計，以提升跨接線配置設計，加強系統韌性，並採用以更耐用物料製造的輔助帶。
<2025 年 7 月底前完成>
- b) 引入額外的維修保養指引，配合所須的員工訓練以提升員工警覺性。 <2025 年 7 月底前完成>
- c) 研究以創新科技遙距取得關鍵路段的列車/架空電纜數據的可行性，以協助故障排查及復修工作。 <2025 年 9 月底前完成>
- d) 進一步加強檢查信號設備房內設備安裝後的接地安排，並進行定期的接地檢查，以確保信號系統有適當的接地安排。 <2025 年 6 月底前完成>

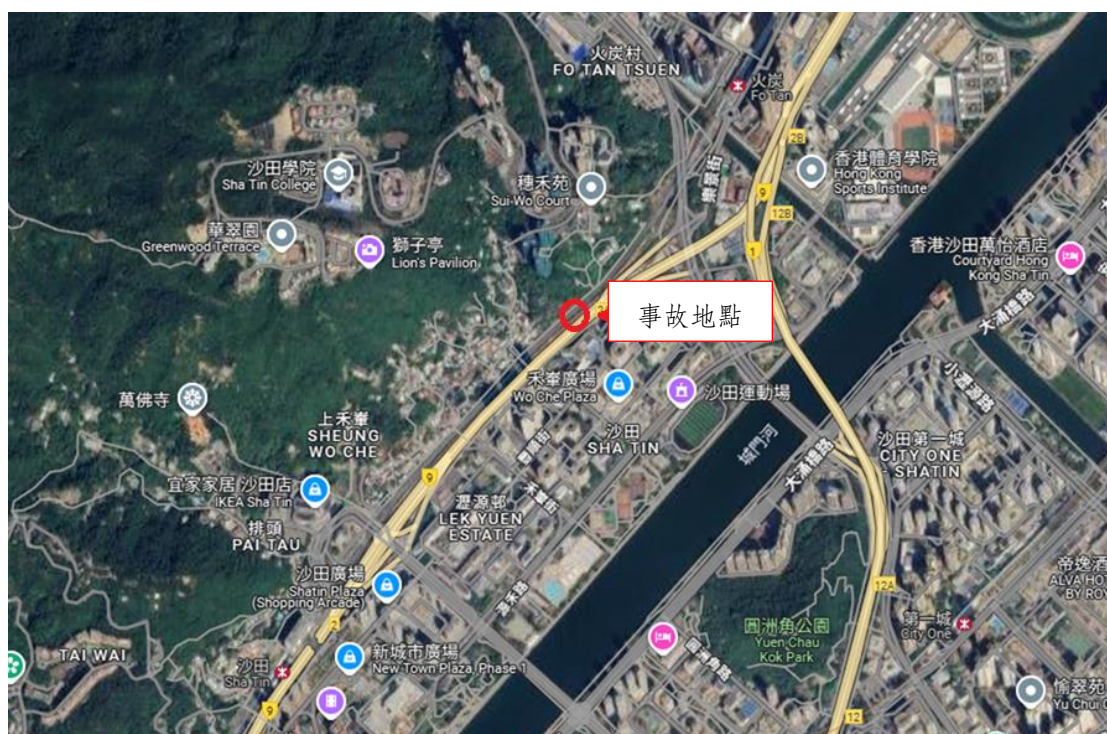
圖一：事故地點示意圖

- 1.1 2025 年 4 月 27 日凌晨約 3 時 44 分，於東鐵綫沙田站至火炭站之間進行架空電纜維修保養工作的工程領域工程主管向車務控制中心報告，在工作期間，架空線檢查車在軌道 A111.402 公里位置工作後，其升降台未能降下。復修團隊抵達現場後，發現升降台的下降功能出現故障。由於升降台的圍欄靠近架空電纜，因此需要先處理升降台才可移動工程車。復修團隊隨即進行復修工作。
- 1.2 事故期間，東鐵綫全綫維持列車服務，港鐵作出相應的列車服務調整。在實施臨時安全措施後，復修團隊於上午約 9 時 18 分將工程車以慢速移離相關路段，東鐵綫列車服務於中午約 12 時 08 分逐步恢復正常。
- 1.3 事故後，港鐵公司與該工程車原廠製造商進行了調查，調查內容涵蓋了操作、復修和設備等方面，以確定事故原因並找出需要提升的地方，以防止事故再次發生。公司並聘請一位獨立顧問，審視調查結果以及與技術和復修方面相關的建議。

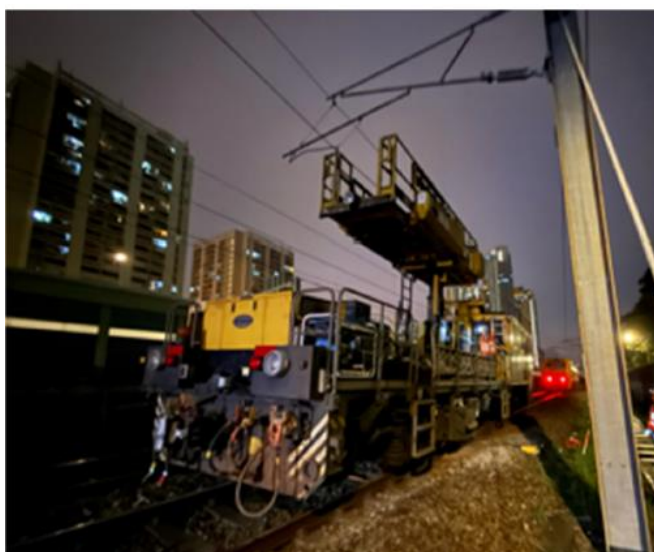
圖二：涉事架空線檢查車

- 5.1.1 事故後的技術調查發現涉事架空線檢查車的液壓分配閥出現故障，並透過模擬測試證實：當涉事的架空線檢查車換上新的液壓分配閥後，升降系統運作正常；另一方面，當故障的液壓分配閥安裝到另一運作正常的架空線檢查車上，相同的故障情況則重現。因此可以確認為次事故由液壓分配閥故障引起。
- 5.1.2 公司其後詳細檢查了液壓分配閥，發現閥體內有乳白色液體、金屬顆粒，閥體和閥芯有鏽迹，閥芯表面有輕微刮痕及磨損痕迹，且密封物料出現老化現象。根據該架空線檢查車製造商所指，乳白色液體是油和水混合的結果，顯示系統內的液壓油受到污染。
- 5.1.3 含有乳白色液體和金屬顆粒的受污染油液堵塞了油路，液壓分配閥因此無法正常運作，升降系統亦無法產生足夠壓力降低升降台。
- 5.1.4 原廠手冊中沒有就液壓分配閥大修或定期更換的時限作出規定。事故後，架空線檢查車製造商已回收該故障液壓分配閥作進一步評估，以探討可以提升的地方。

- 7.1 港鐵公司將採取調查提出的建議，防止同類事故再次發生：
- a. 引入架空線檢查車液壓系統²的新維修保養要求。 <2025 年 7 月底前完成>
 - b. 根據製造商維修指引，定期更換液壓油及監測油質。 <2025 年 7 月底前完成>
 - c. 比較及檢視現行維修保養制度與原廠維修保養的最新要求，並作適當更新。 <2025 年 7 月底前完成，並定期每三年檢視一次>
 - d. 在進行全面的服務風險評估後，加強架空線檢查車的緊急應對準備，包括制定最後手段方案及具備安全防護的復修程序和工具，並加強相關培訓與演練。 <2025 年 7 月底前完成>

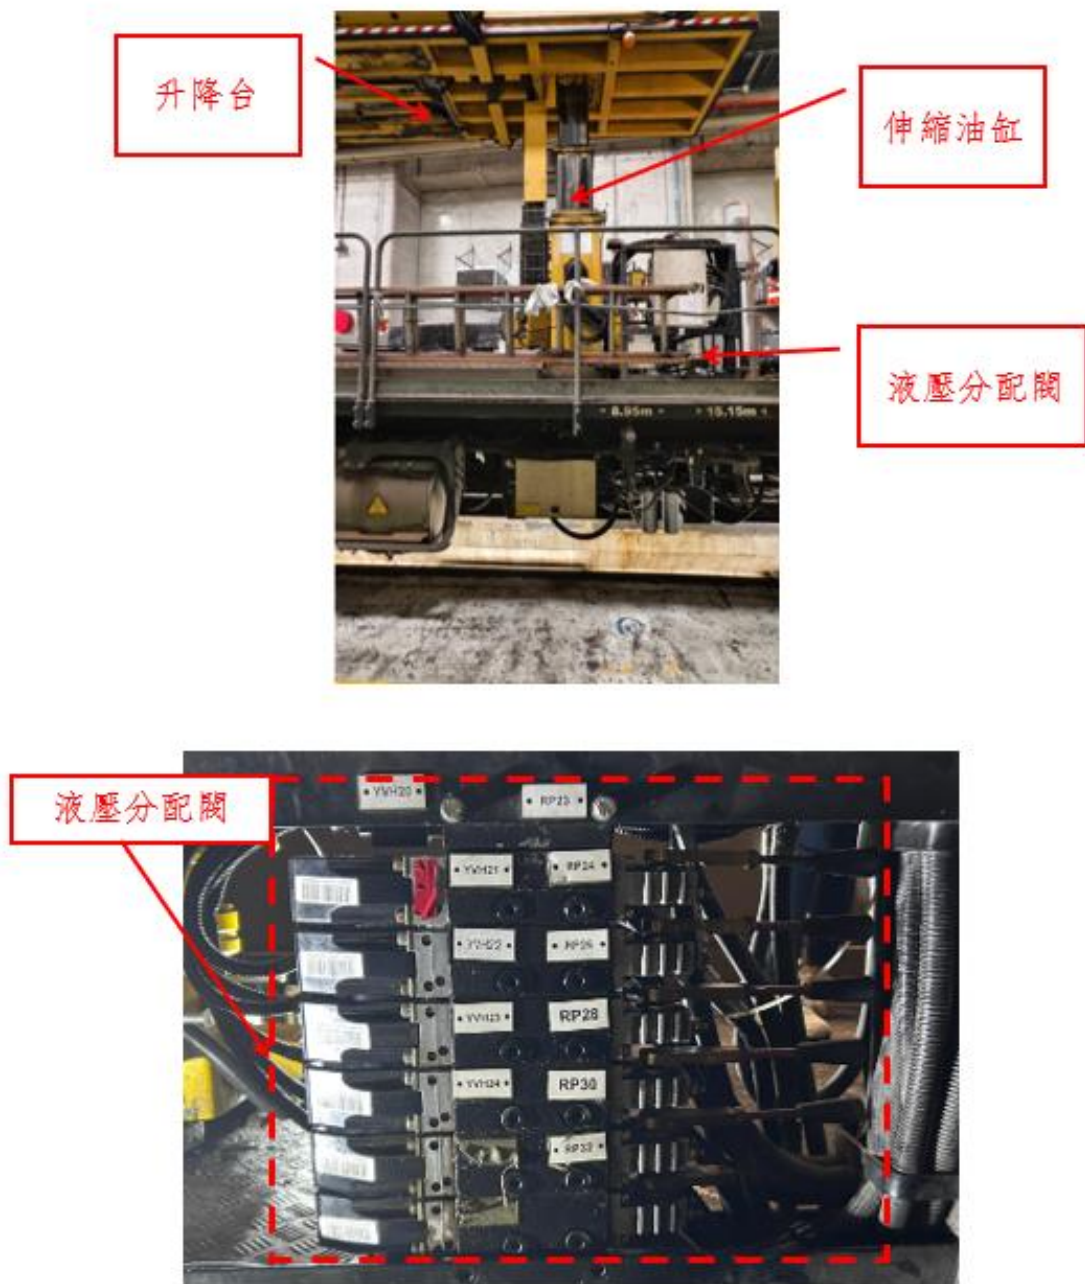
圖三：升降台的操作機制

- 4.1 架空線檢查車用作架空電纜的維修保養工作。它配備一個升降台，用於架空電纜的檢查和維修保養。升降台的垂直升降由伸縮油缸驅動，並由液壓分配閥控制。
- 4.2 在正常操作下，升降台可透過駕駛室內控制或遙控操作。根據原廠手冊，在緊急復修情況下，可使用電動油泵或手動油泵，配合液壓分配閥的操縱杆操作升降台。
- 4.3 涉事架空線檢查車自 2009 年開始使用，即使用了 16 年，仍處於其資產使用年期內。

5.2 定期維修保養制度檢討
